北投廠第二次採樣周界土壤濃度分布圖

內湖廠第二次採樣周界土壤濃度分布圖

木柵廠第二次採樣周界土壤濃度分布圖

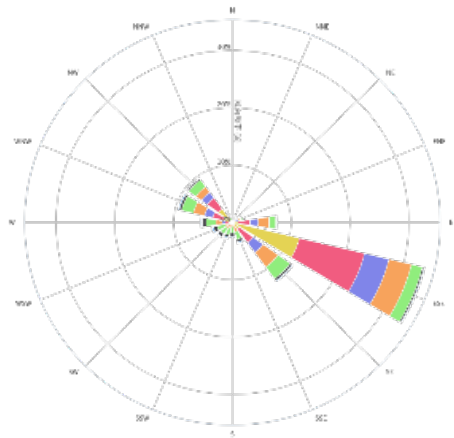
採樣前一年風玫瑰圖  
(106年10月至106年9月)

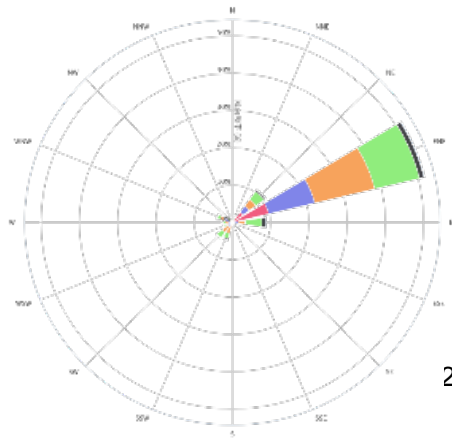
採樣前一年風玫瑰圖  
(106年9月至106年8月)

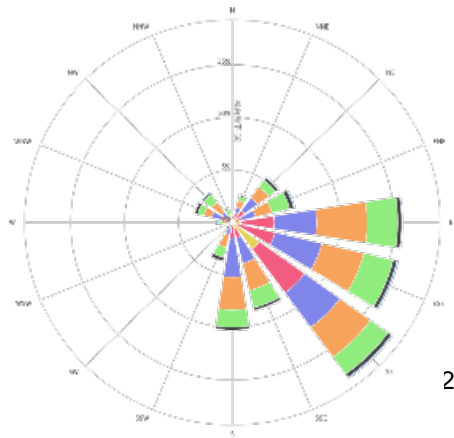
採樣前一年風玫瑰圖  
(106年10月至106年9月)
