內湖廠第一次採樣周界土壤濃度分布圖

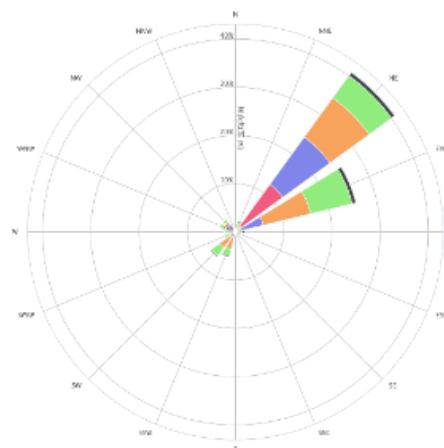
採樣前一年風玫瑰圖  
(106年6月至107年5月)

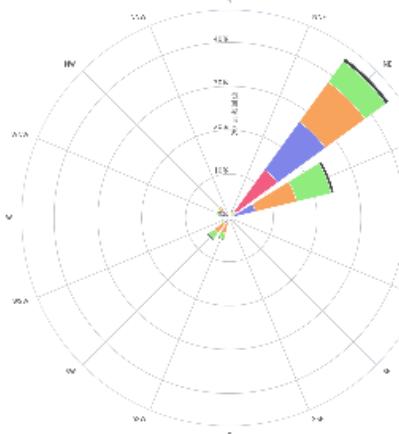
採樣前一年風玫瑰圖  
(106年9月至107年8月)

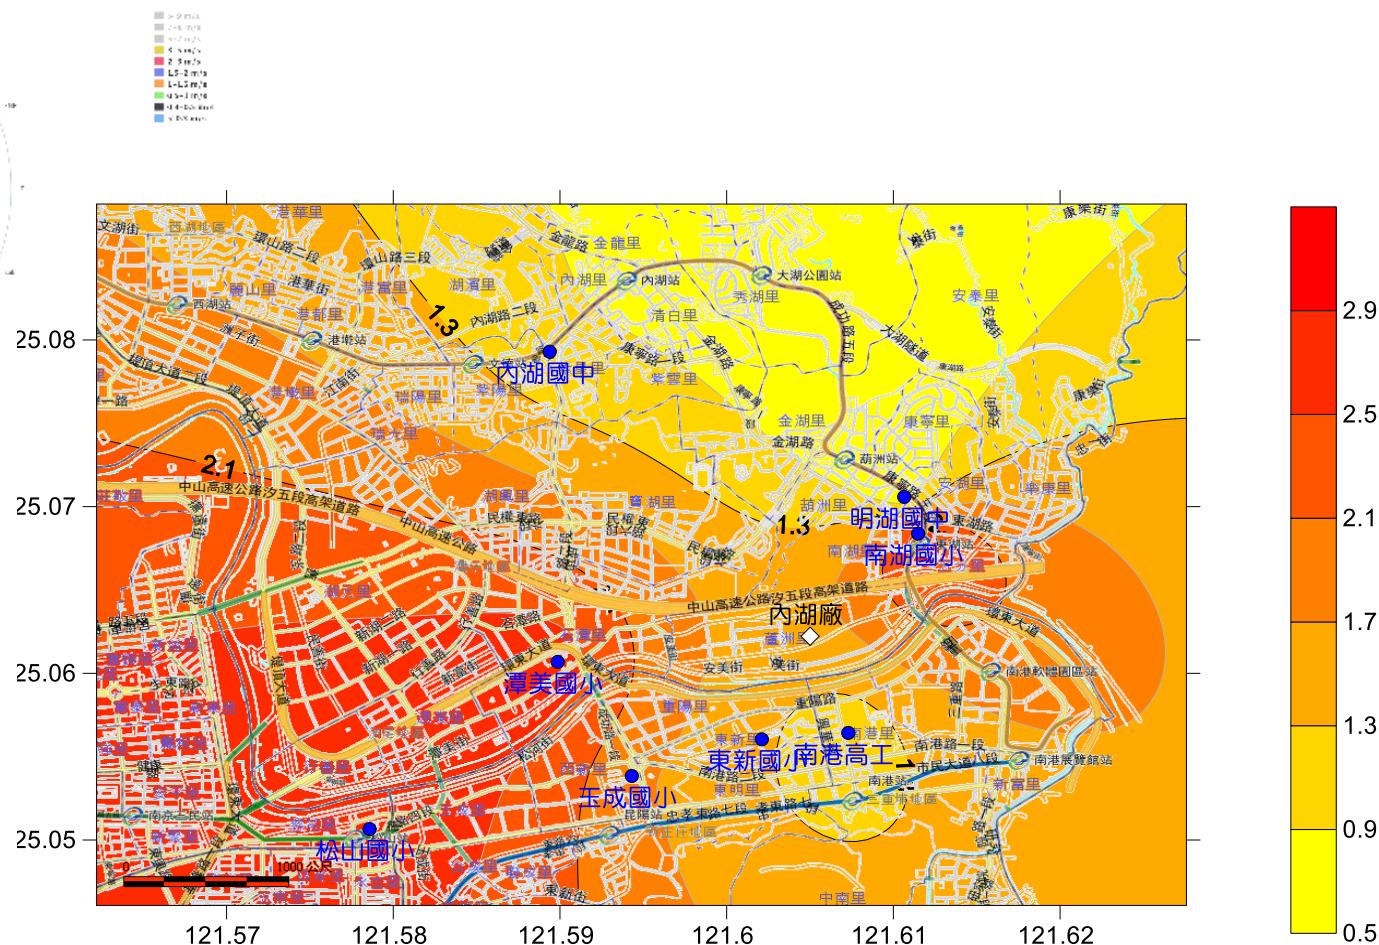
內湖廠第二次採樣周界土壤濃度分布圖

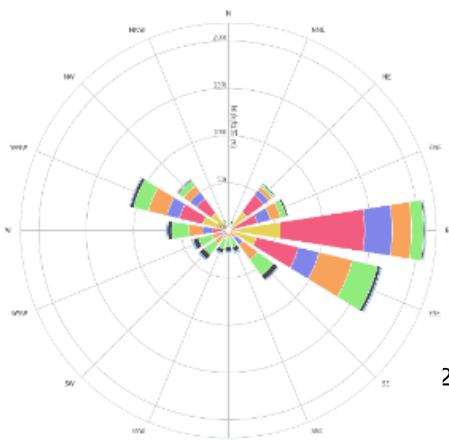
採樣前一年風玫瑰圖  
(106年6月至107年5月)

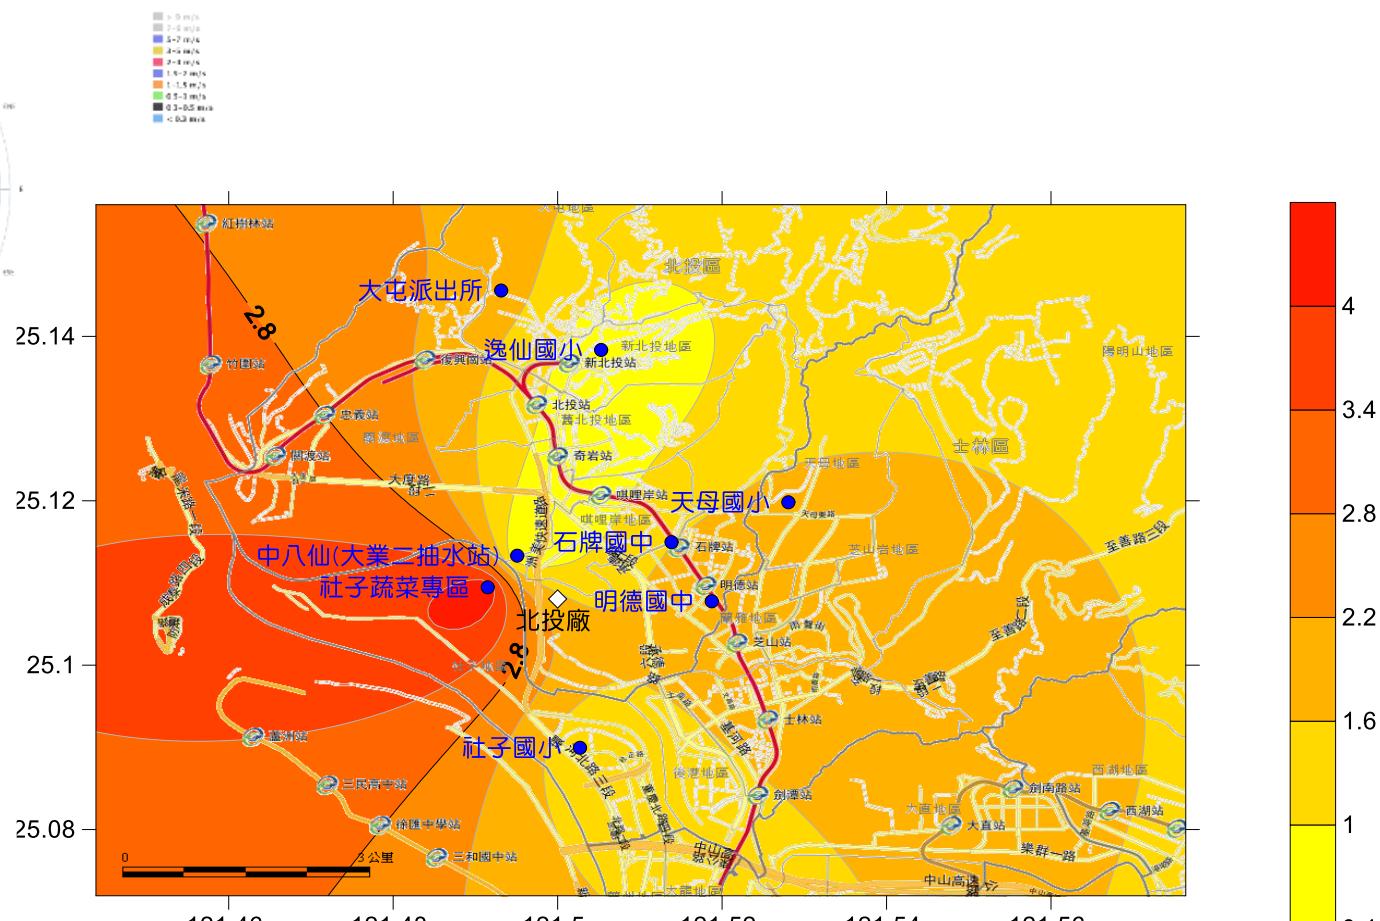
北投廠第一次採樣周界土壤濃度分布圖

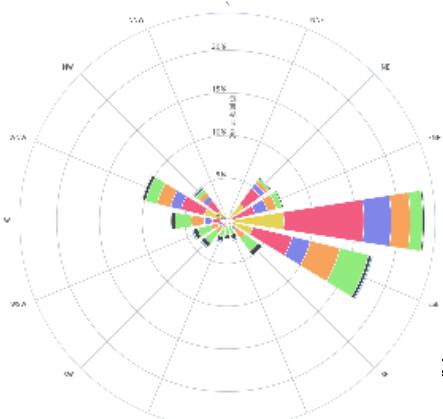
採樣前一年風玫瑰圖  
(106年9月至107年8月)

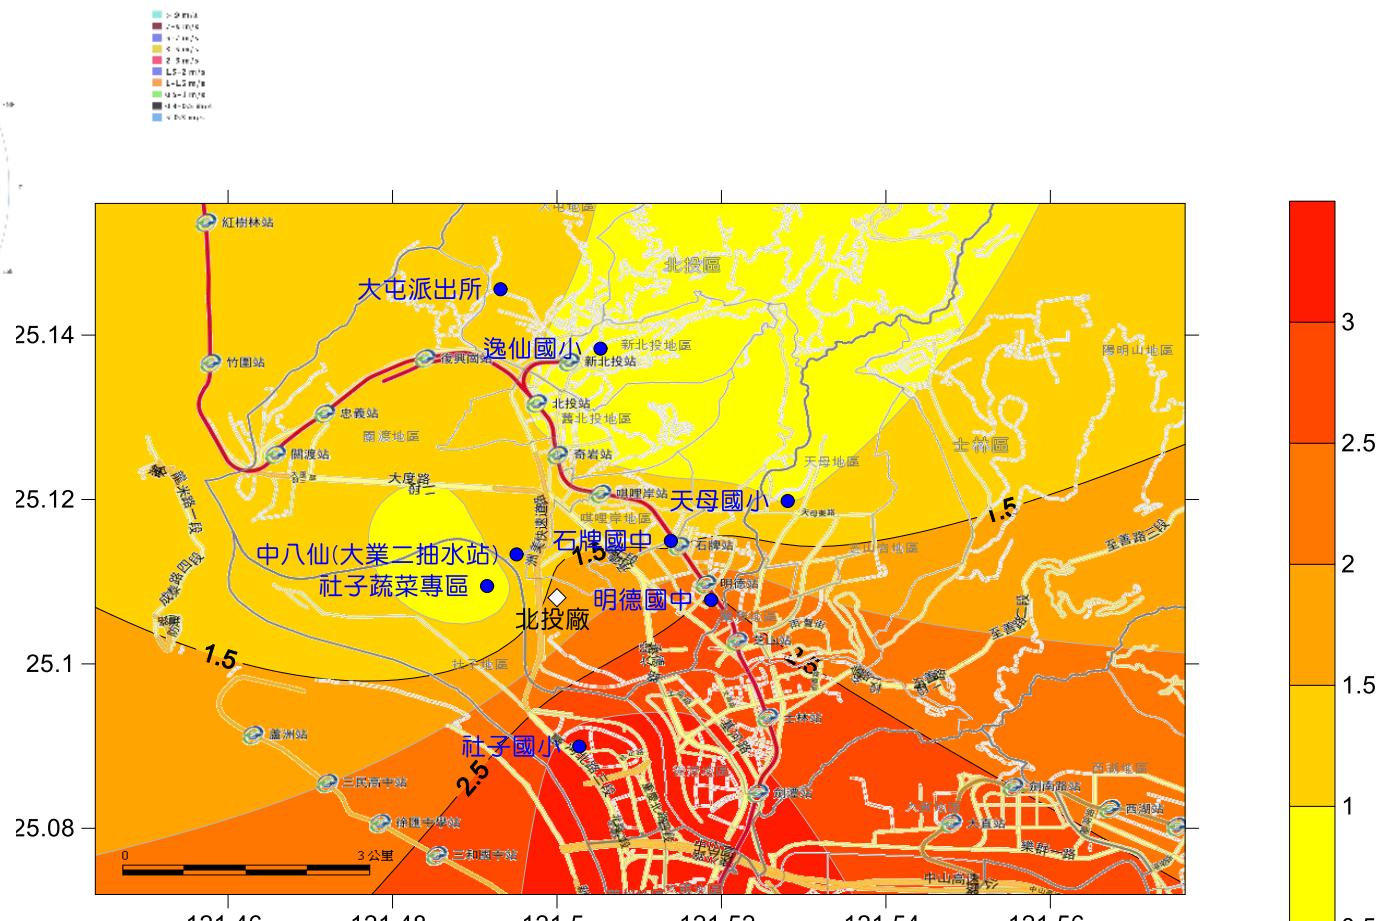
北投廠第二次採樣周界土壤濃度分布圖

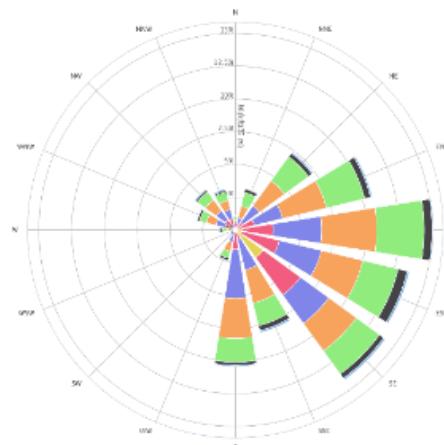
採樣前一年風玫瑰圖  
(106年6月至107年5月)

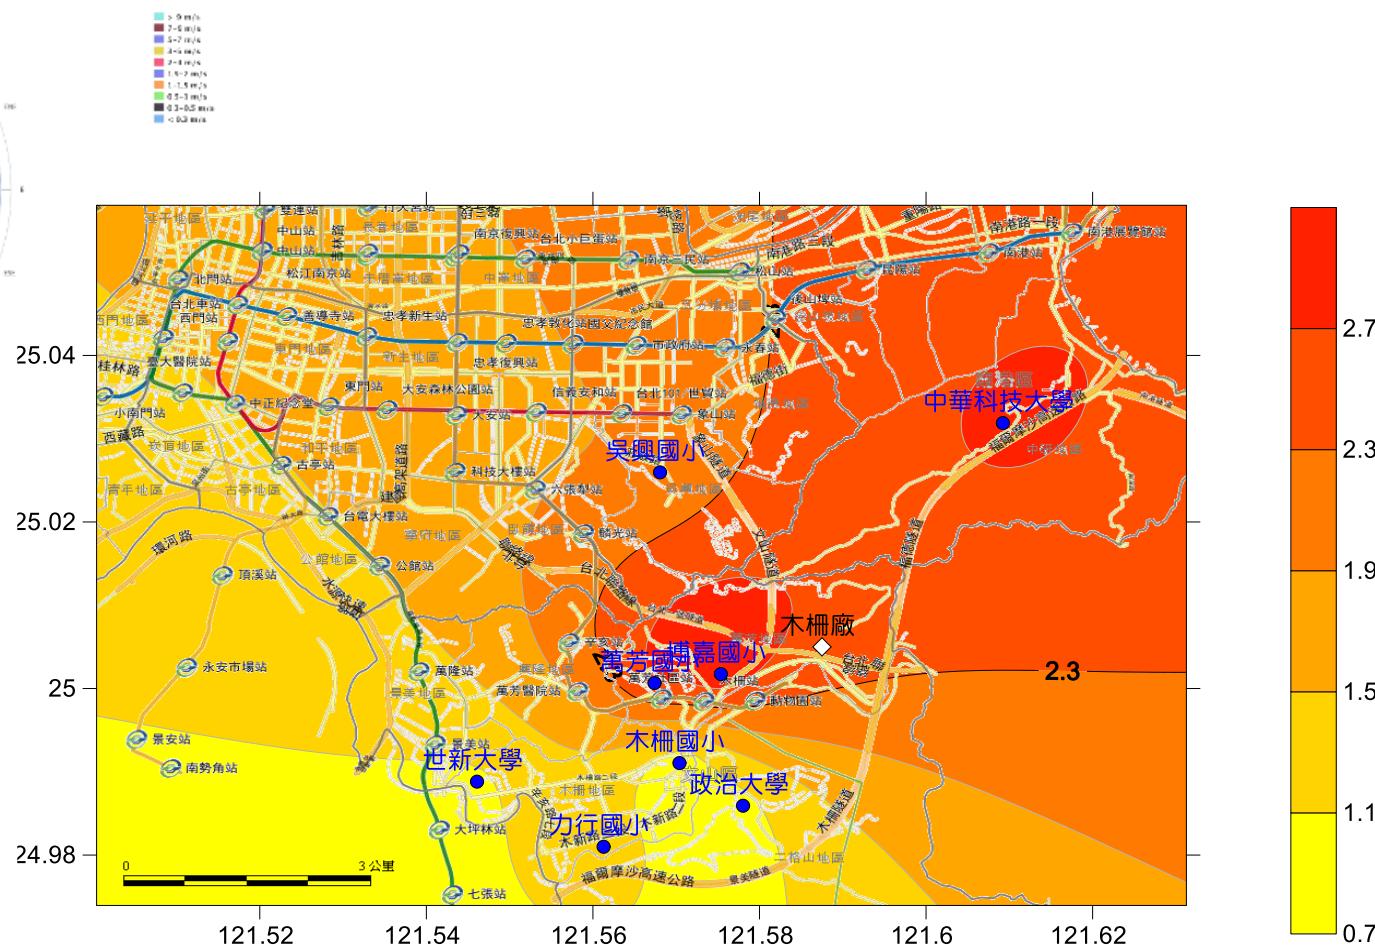
木柵廠第一次採樣周界土壤濃度分布圖

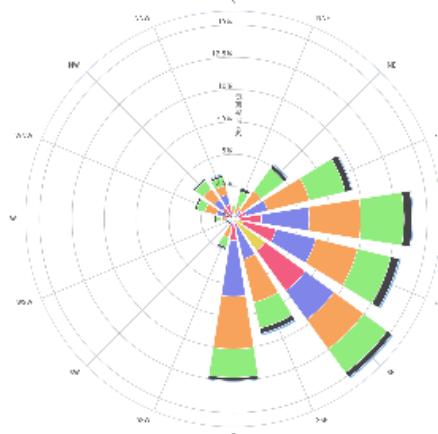
採樣前一年風玫瑰圖  
(106年9月至107年8月)

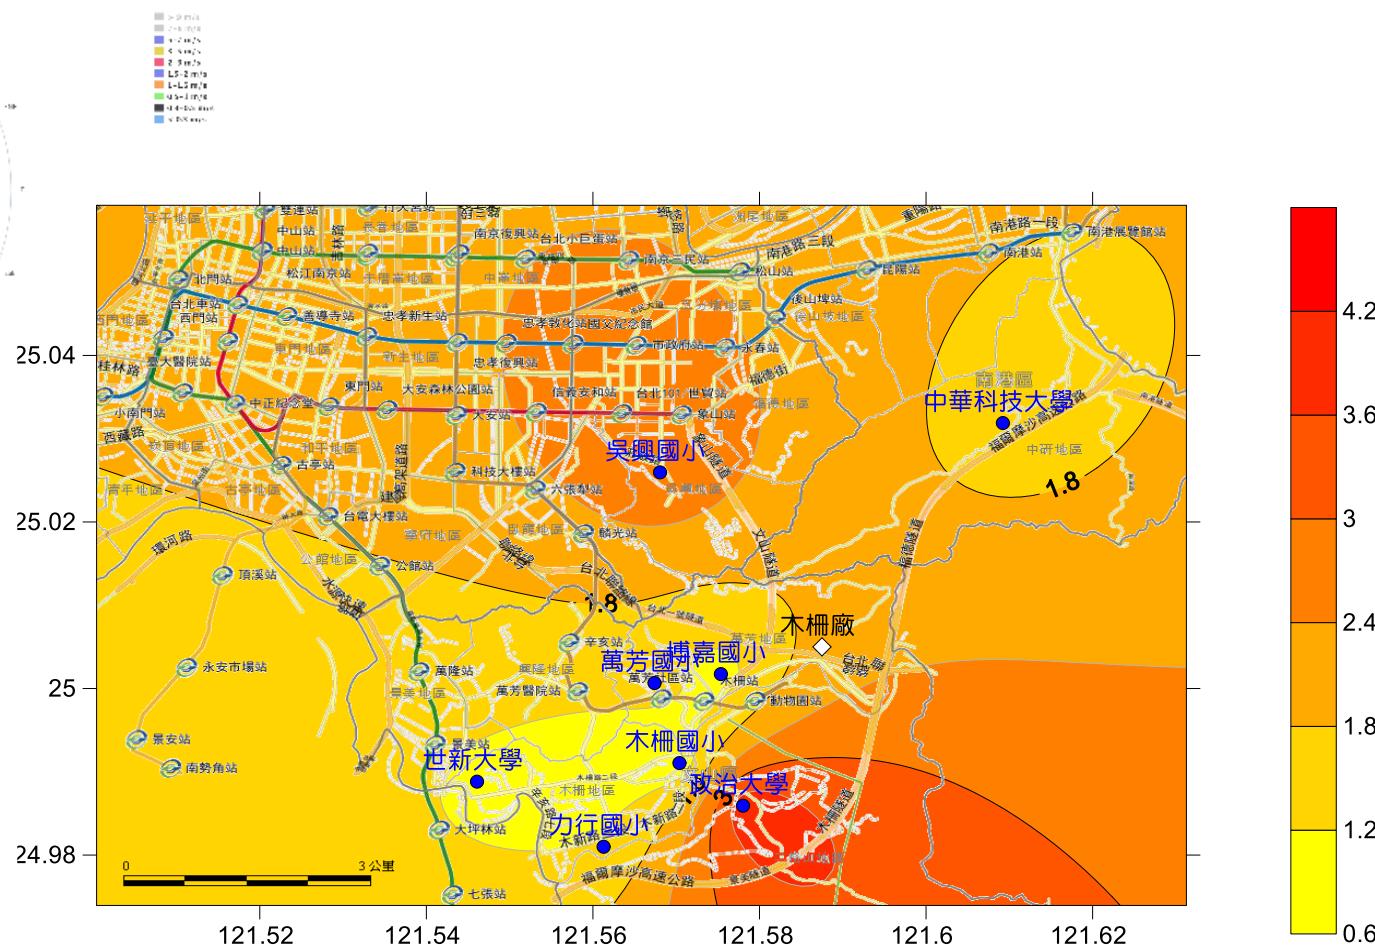
木柵廠第二次採樣周界土壤濃度分布圖
